10. ГРУЗОВОЙ АВТОМОБИЛЬ ЗИС-5 С ПРИСПОСОБЛЕНИЕМ
 =====
 ПОВЫШЕННОЙ ПРОХОДИМОСТИ ЗИС-35 шт.
 =====
 (Изготовления завода имени т. СТАЛИНА 1940г.)

11. ГРУЗОВОЙ АВТОМОБИЛЬ ЗИС-5 С ПРИСПОСОБЛЕНИЕМ
 ПОВЫШЕННОЙ ПРОХОДИМОСТИ ЗИС-35лг.

(Изготовлен заводом имени т. СТАЛИНА в 1940г.)

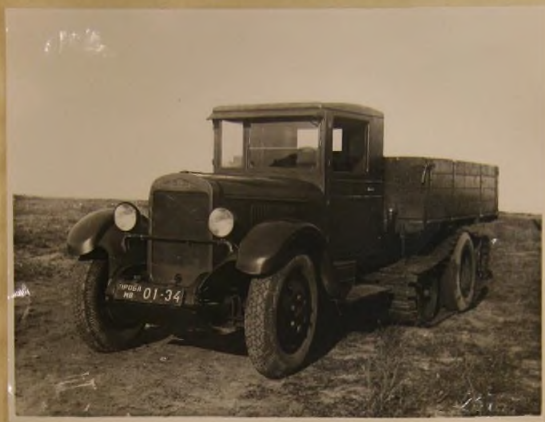
К автомобилю ЗИС-5 устанавливается дополнительный гусеничный движитель с металлическими гусеницами (штампов.) и принудительным зацеплением от второго автомобильного моста. Предназначается как автомобиль повышенной проходимости, взамен ЗИС-22 и ЗИС-33.

1. Вес груженого автомобиля в кг.....	6535
2. Вес порожнего автомобиля в кг.....	4535
3. Грузоподъемность в кг:	
на шоссе.....	2000
на проселке.....	2000
4. Максимальн. скорость на шоссе в км/час	-
5. Средняя скорость на проселке в км/час.	14,4
6. Расход топлива на 100 км. проселка в литрах.....	103
7. Мощность двигателя в л.с.....	73
8. Удельная мощность автомобиля в л.с/тн.	11,2
9. Емкость бензобаков в литрах.....	140
10. Число и расположение ведущих осей.....	1-задняя
11. Вес приспособления повышенной про-	
ходимости в кг.....	1454
12. Удельное давление в кг/см ² при 0 погр.	0,462

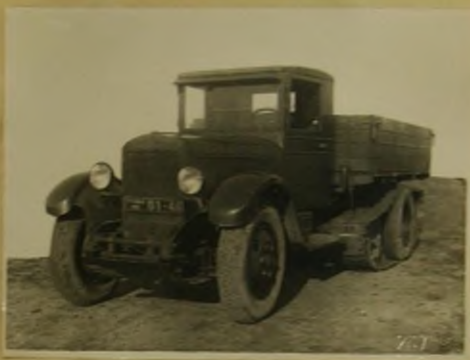
На автомобиль ЗИС-5 устанавливается съемный дополнительный гусеничный движитель с металлическими литыми гусеницами и принудительным зацеплением от второго дополнительного автомобильного моста. Предназначается, как автомобиль повышенной проходимости по гравю взамен ЗИС-22 и ЗИС-33.

1. Вес груженого автомобиля в кг.....	6650
2. Вес порожнего автомобиля в кг.....	4650
3. Грузоподъемность в кг:	
на шоссе.....	2000
на проселке.....	2000
4. Максимальная скорость на шоссе в км/час.	40,8
5. Средняя скорость на проселке в км/час...	12,0
6. Расход топлива на 100 км. проселка в лит.	114
7. Мощность двигателя в л.с.....	78
8. Удельная мощность автомобиля в л.с/тн...	10,9
9. Емкость бензобаков в литрах.....	140
10. Число и расположение ведущих осей.....	1-задняя
11. Вес приспособления повышенной проходимости в кг.....	1570
12. Удельное давление в кг/см ² при 0 погруз.	0,46

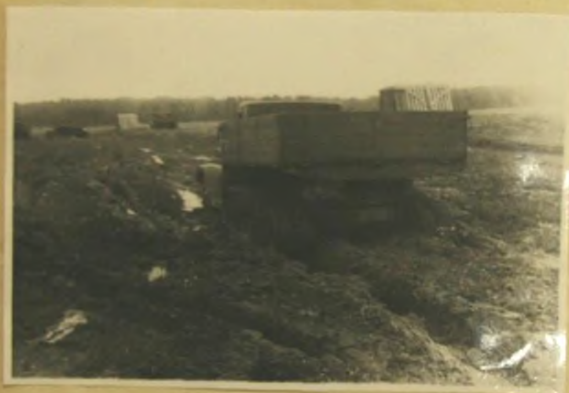
ФОТО № 4.

Бездорожье, которое свободно преодолевает полугусеничные автомобили ГАЗ-60п, ЗИС-22-52 и ЗИС-22-50

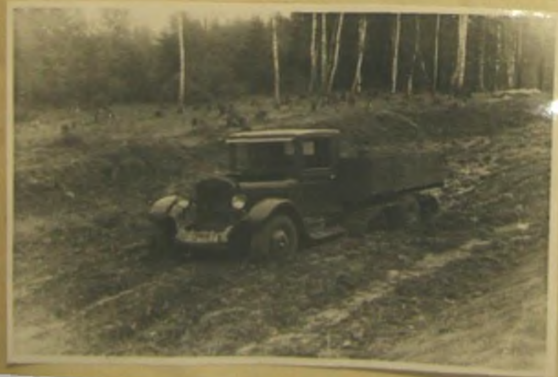
ФОТО № 5.

Автомобиль ЗИС-35 не проходит участок бездорожья там где прошли колесные автомобили ГАЗ-33, ГАЗ-63 и ГАЗ-ААА-ГАЗ-АА с цепями противоскольжения.

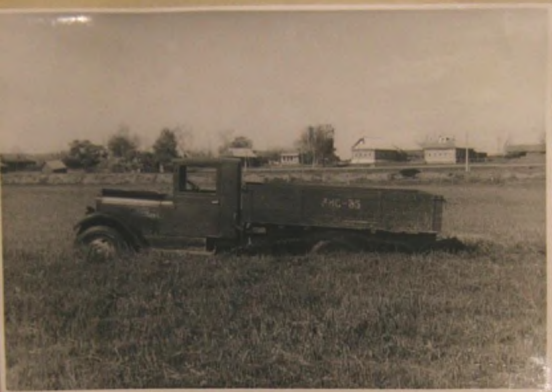
ФОТО № 14.

Автомобиль ЗИС-35 не
проходит болотистого
участка с более плот-
ным основанием.

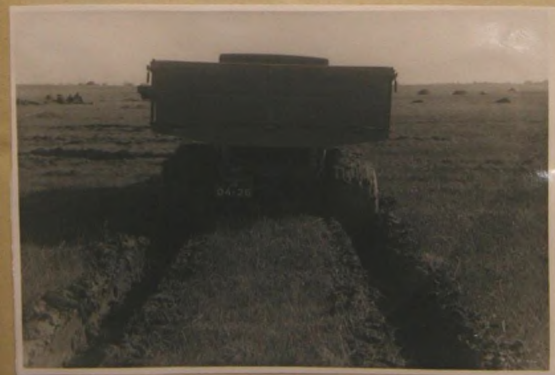
ФОТО № 15.

Автомобиль ЗИС-6 бук-
сует на болоте / про-
буксовывают колеса
в цепях /.

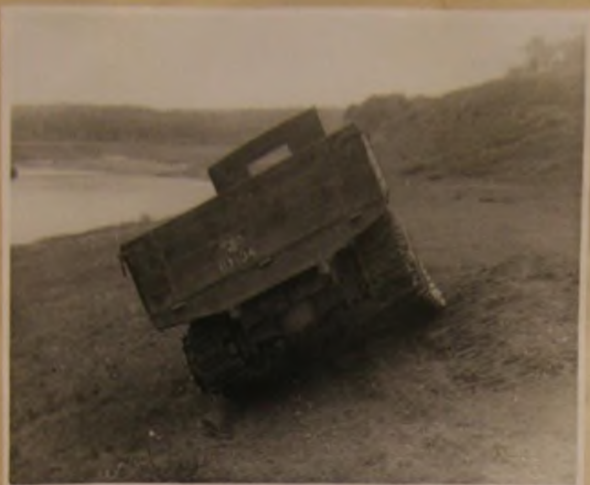
Фото № 19

Автомобиль ЗИС -35
при входе на косо-
гор 23° свалились
две гусеницы.

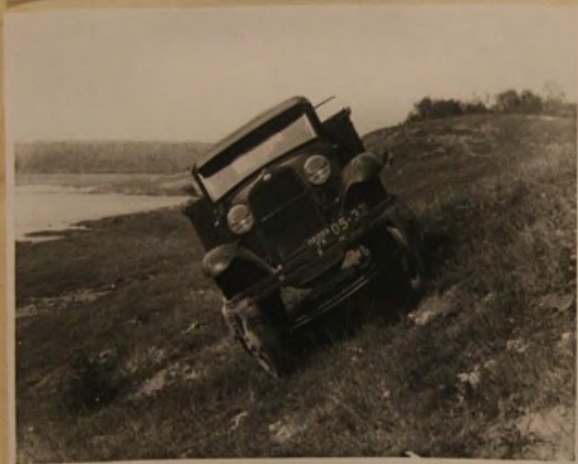
Фото № 20

Автомобиль ГАЗ-60п
преодолеет косогор
в 23° .

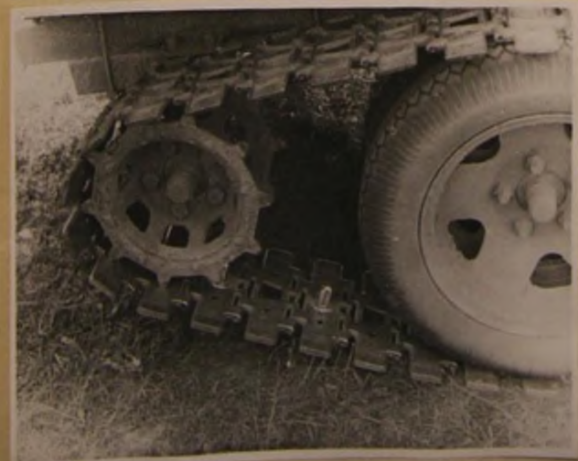
Фото № 21

Автомобиль ГАЗ- 65
на косогоре 10°
свалились обе гусе-
ницы.

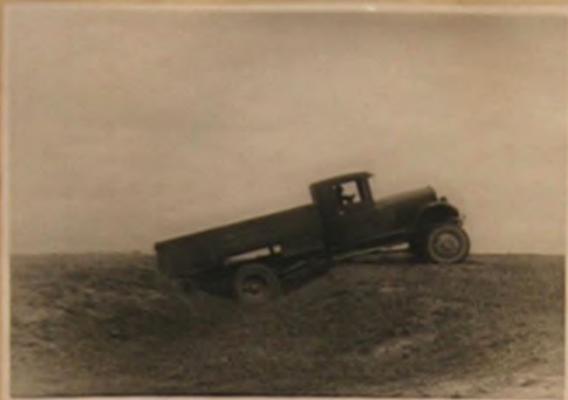
Фото № 23

Автомобиль ЗИС-32
преодолевают кана-
ву № 1 (канаву преодолел).

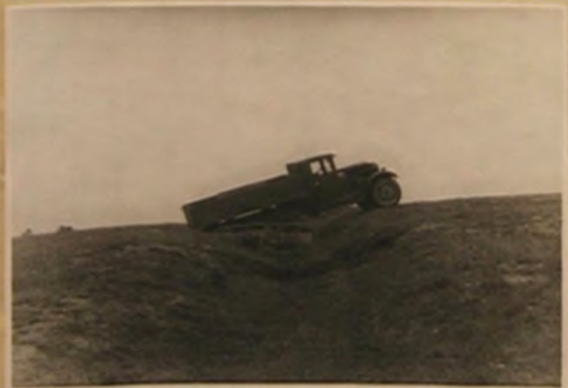
Фото № 24

Автомобиль ЗИС-22-Н
преодолевают канаву
№ 1 (канаву преодолел).

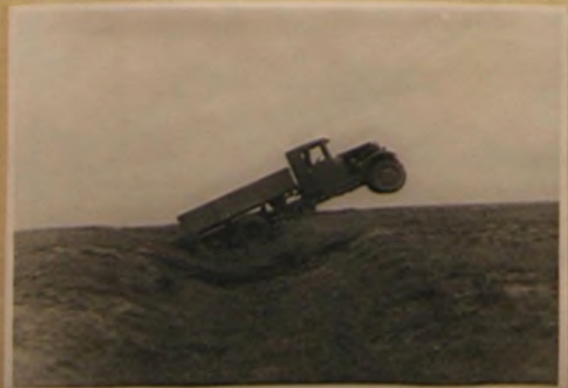
Фото № 25

Автомобиль ЗИС-35
преодолевают кана-
ву № 1 (канаву преодолел).

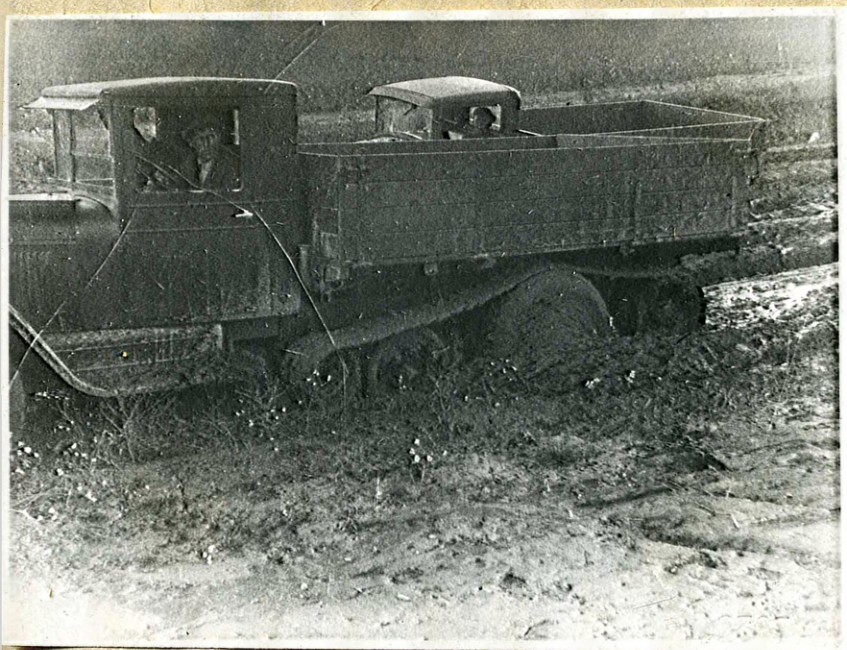
ФОТО № 44

Автомобиль ЗИС-35
буксует не пределе-
вая участка бездо-
рожья.
Глубина погружения
гусениц 300-400 мм.

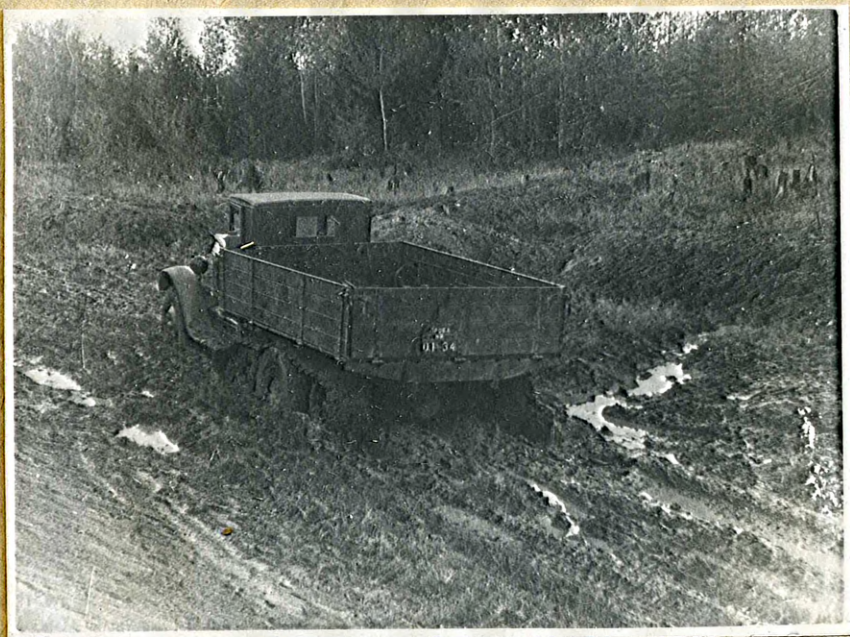
ФОТО № 45

Автомобиль ЗИС-35
застрял на участке
бездорожья.
Буксуют гусеницы,
глубина погружения
200 мм.

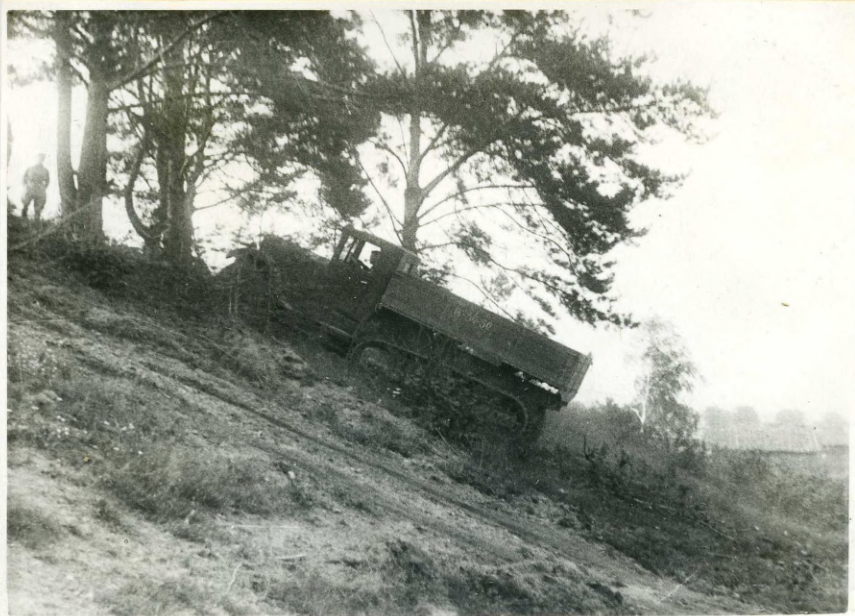
ФОТО № 48

Автомоб. ЗИС-22-52
преодолевает под"ем
28° длиной 14 м.
Под"ем преодолен.

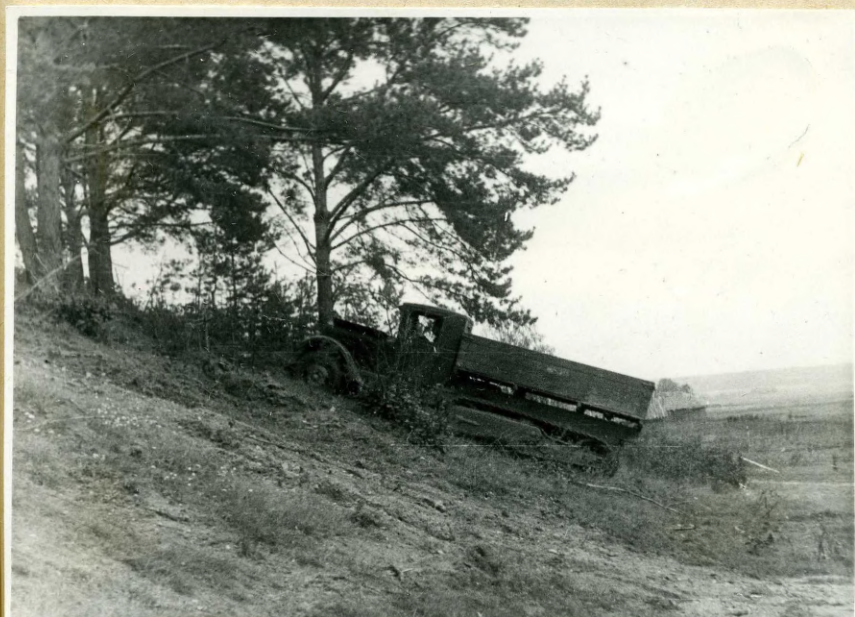
ФОТО № 49

Автомоб. ЗИС-22-52
преодолевает под"ем
28° длиной 14 м.
Под"ем преодолен.

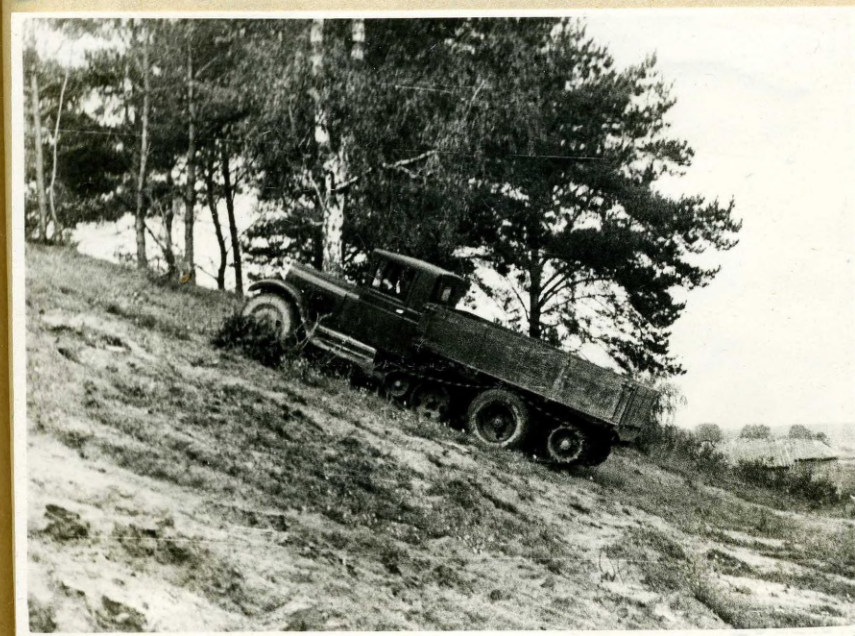
ФОТО № 50

Автомоб. ЗИС-35 прео-
дoleвает под"ем 23°
длиной 14 м.
Под"ем не преодолен,
по мотору.

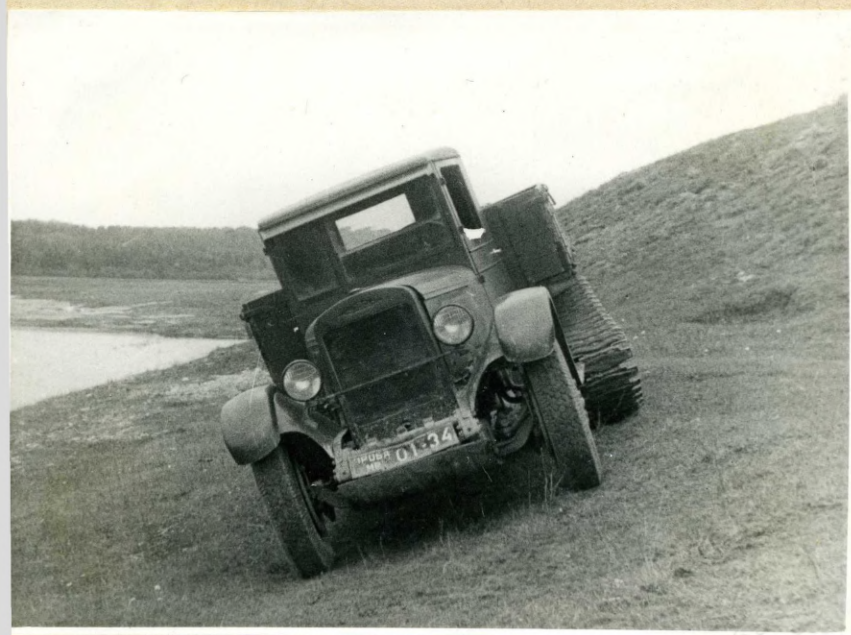
ФОТО № 59

Сваливание гусеницы
автомобиля ЗИС-35
на косогоре 10°.

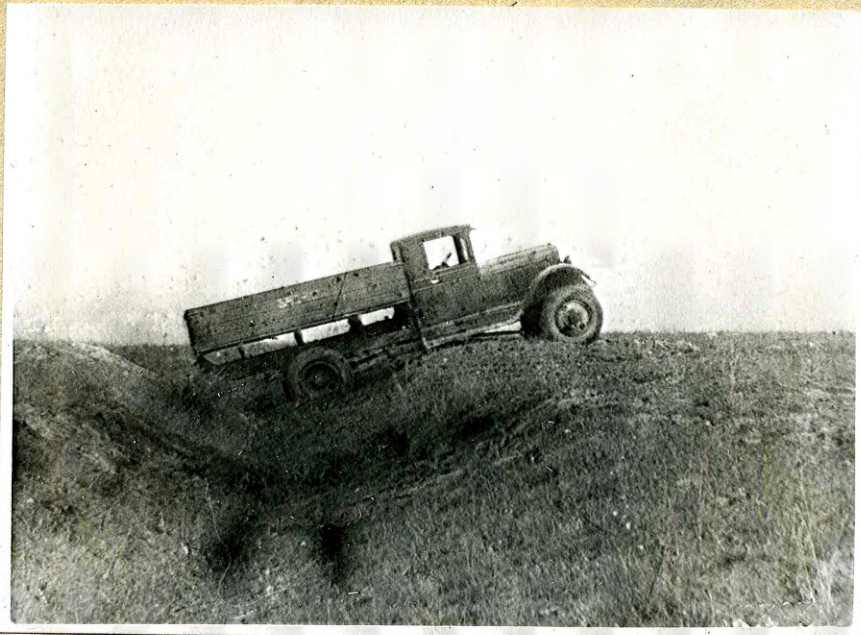
ФОТО № 64

Автомобиль ЗИС-32
преодолевают канаву
№ 1.
Канаву преодолел.

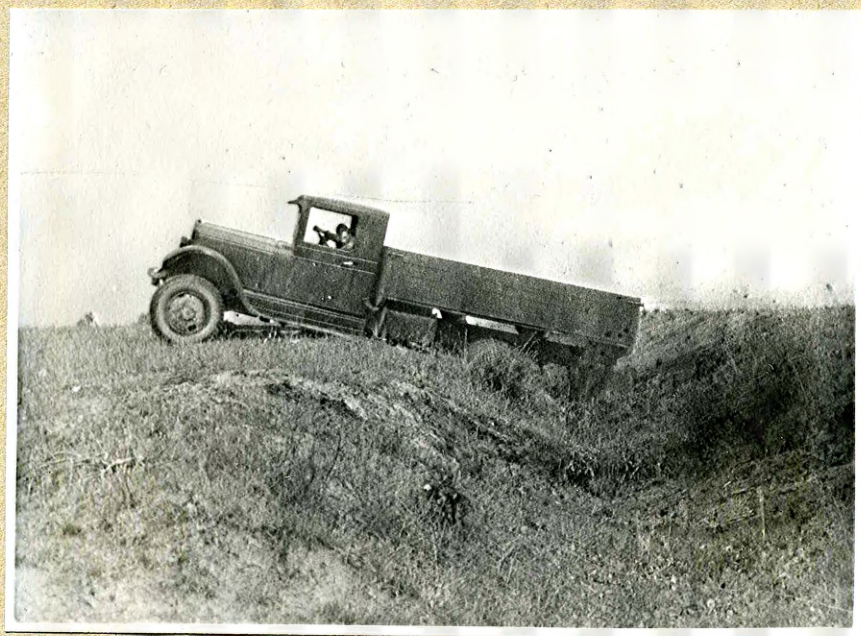
ФОТО № 65

Автомобиль ЗИС-32
преодолевают канаву
с крутым выходом.
Канаву преодолел.

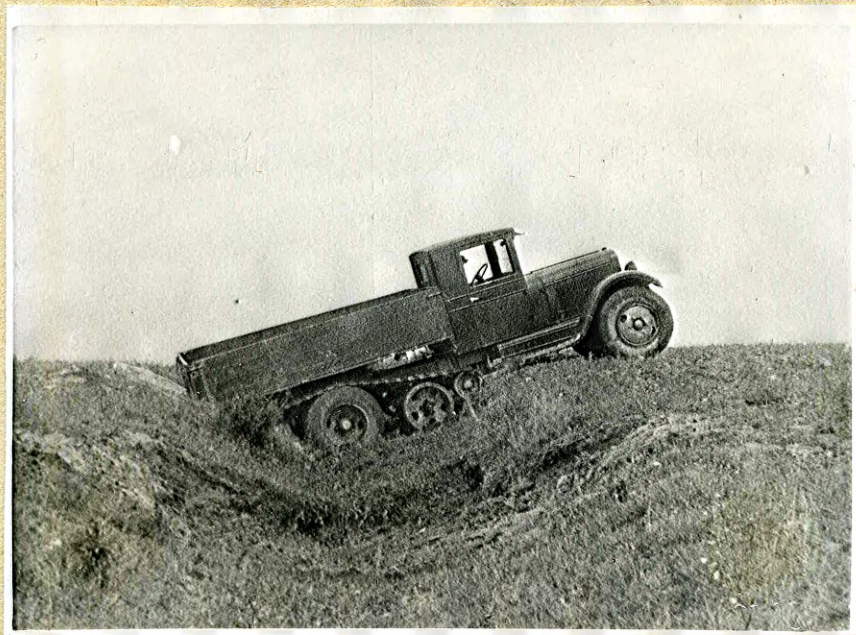
ФОТО № 66

Автомобиль ЗИС-35
преодолевают канаву
№ 2.

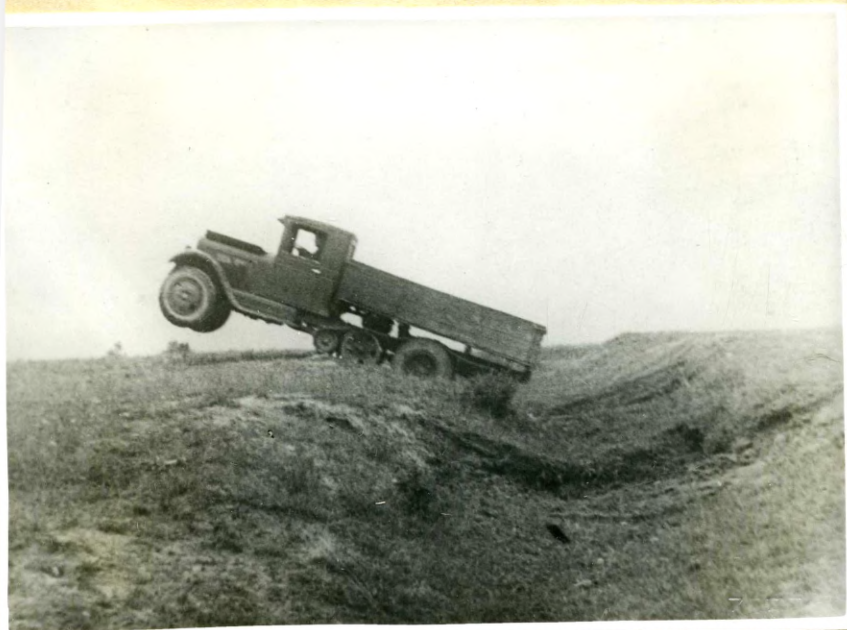
ФОТО № 67

Автомобиль ЗИС-35
преодолеет кана-
ву № 2.
Передняя ось авто-
мобиля вывесилась.

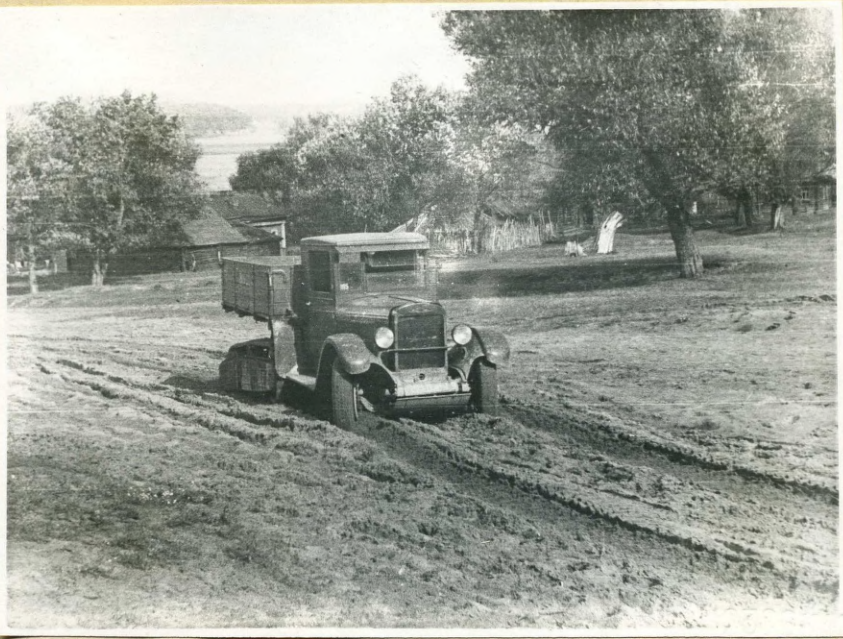
ФОТО № 69

Автомобиль ЗИС-22-Н
Тоже.

Движение автомобилей по песку определялось на песчаном под"еме 6° длиной 80 мет.

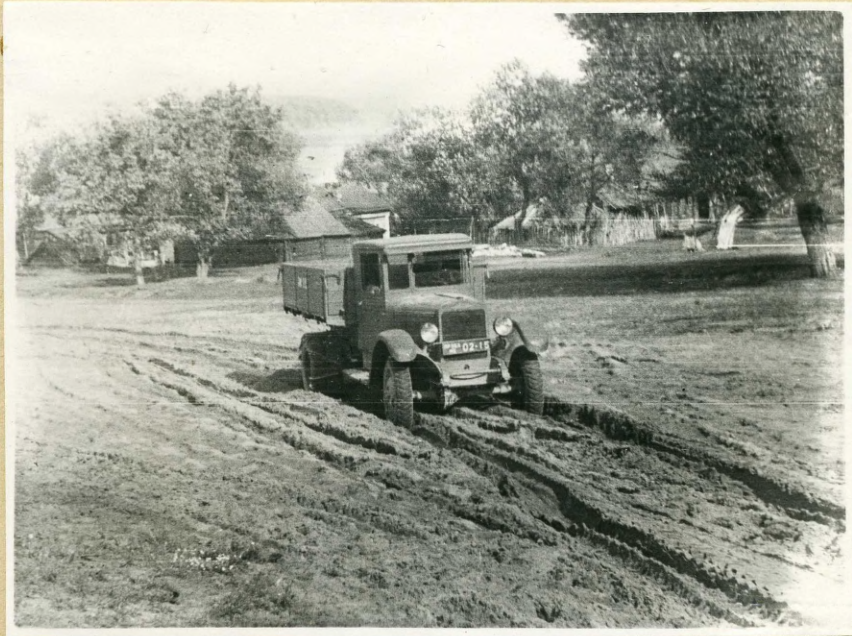
ФОТО № 70

Автомобиль ЗИС-К-2
преодолевают песча-
ный под"ем 6° длиной
80 м. с глубиной пес-
ка 200 мм.
Под"ем преодолен на
I-й передаче и повы-
шающей в demuльти-
пликат.

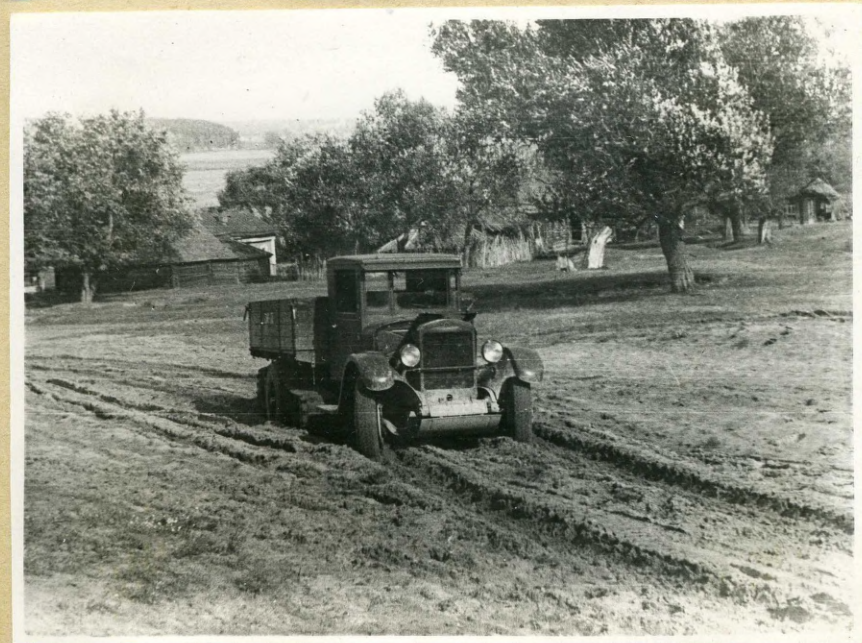
ФОТО № 71

Автомобиль ЗИС-35
преодолевают тот же
песчаный под"ем.

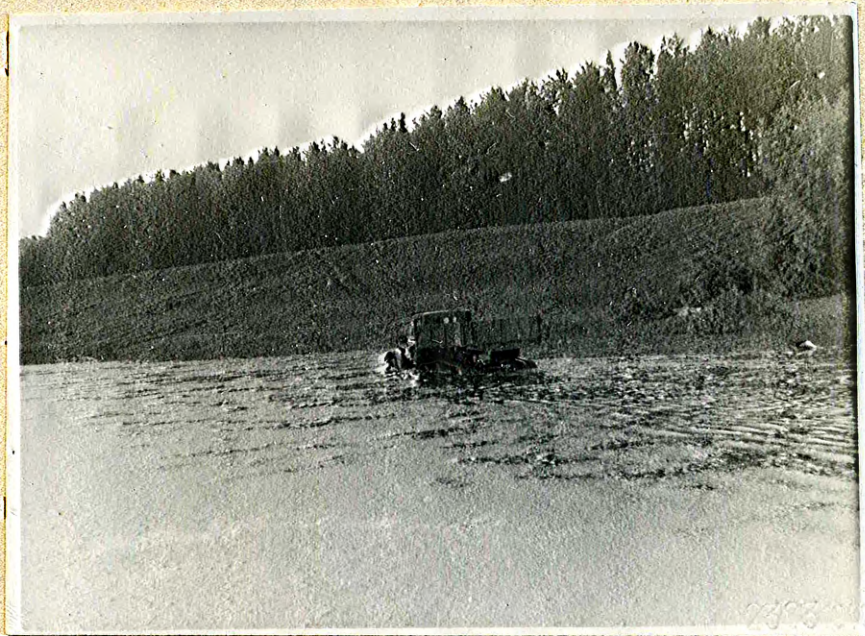
ФОТО № 73

Автомоб. ЗИС-22-52
преодолевают брод
глубиной 600 мм.
на I-й передаче.

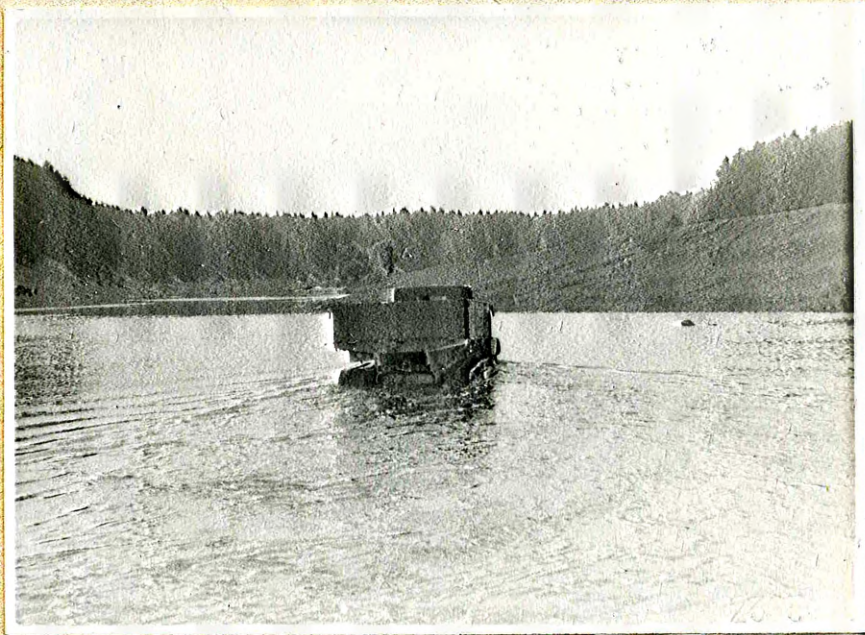
ФОТО № 74

Автомобиль ЗИС-22-Н
преодолевают брод
глубиной 600 мм. на
I-й передаче со сня-
тым вентиляторным
винтом.

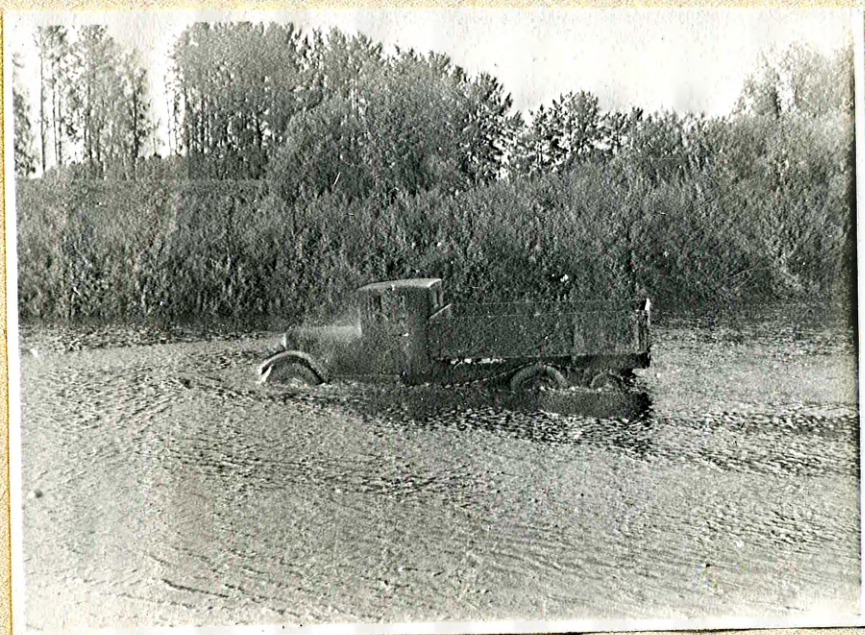
ФОТО № 75

Автомобиль ЗИС-35
встал в реке. Забро-
сало водой электро-
оборудование.

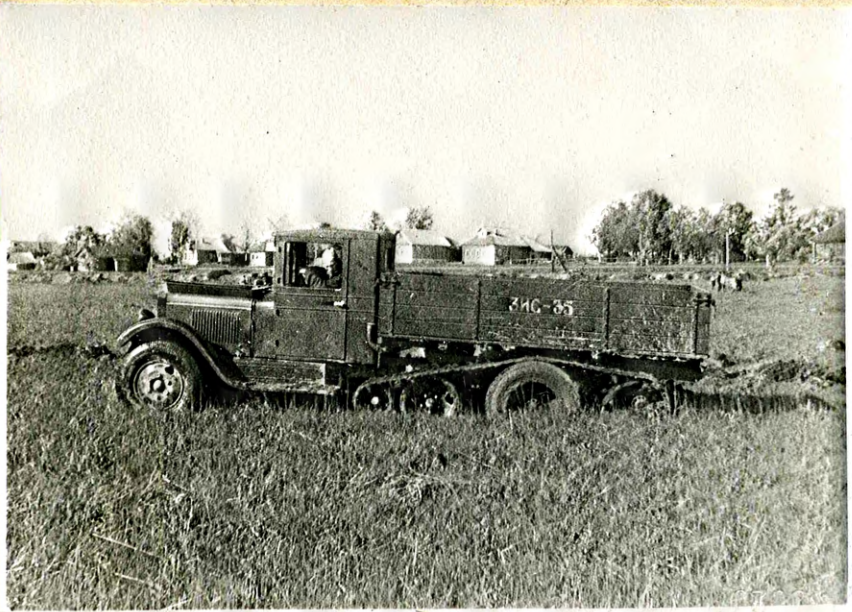
ФОТО № 80

Автомобиль ЗИС-35
прошел по болоту
15 м. и застрял.

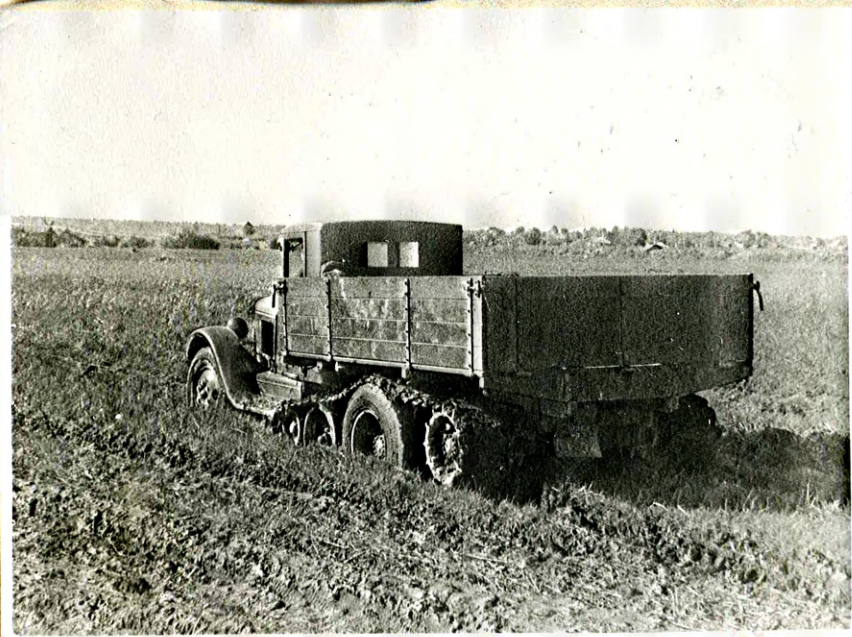
ФОТО № 81

Автомобиль ЗИС-35
прошел по болоту
9 м. и застрял.

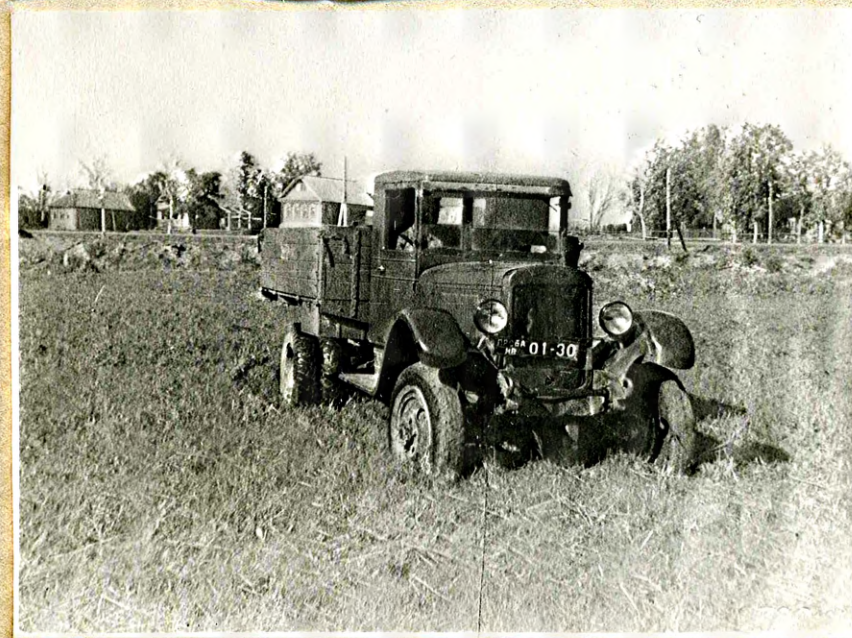
ФОТО № 82

Автомобиль ЗИС-32
буксует на кромке
болота.
Передние протектора
при буксовке заби-
ты грязью.
