За рулем

ЗАЗ-1102 "ТАВРИЯ"

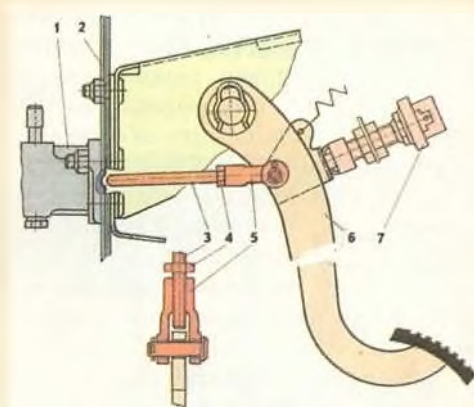
Привод тормоза: 1 — главный тормозной цилиндр; 2 — щит передка; 3 — толкатель; 4 — контровочная гайка; 5 — вилка; 6 — педаль; 7 — выключатель стоп-сигнала.

Оказалось, толкатель, идущий от педали к главному тормозному цилиндру (см. рис.), ввернулся в вилку из-за ослабления контровочной гайки и, выпав из отверстия в щите передка, повис на педали. Конечно, за органами управления надо следить, но и в случае, когда это не сделано, полный отказ узла конструкторы должны были исключить какой-то более надежной контровкой. Мы оставили вторую контрогайку.
