И. С. ЕФРЕМОВ

# ТРОЛЛЕЙБУСЫ

МЕХАНИЧЕСКОЕ ОБОРУДОВАНИЕ

*У т в е р ж д е н о*  
*Главным управлением учебных заведений*  
*Министерства коммунального хозяйства РСФСР*  
*в качестве учебника*  
*для электромеханических техникумов*

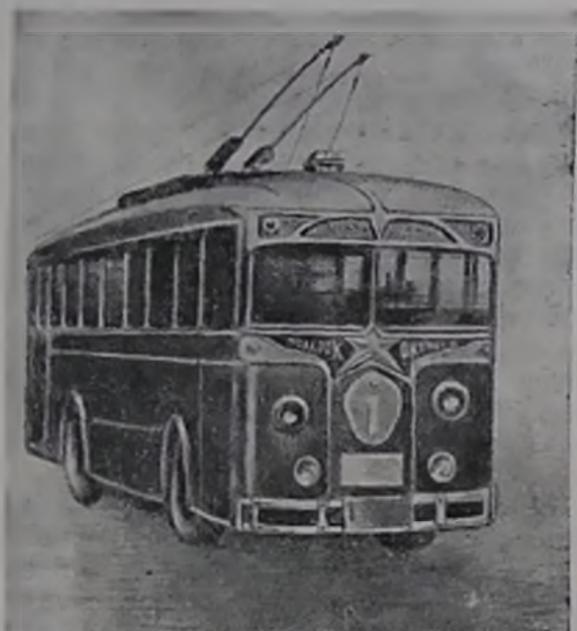
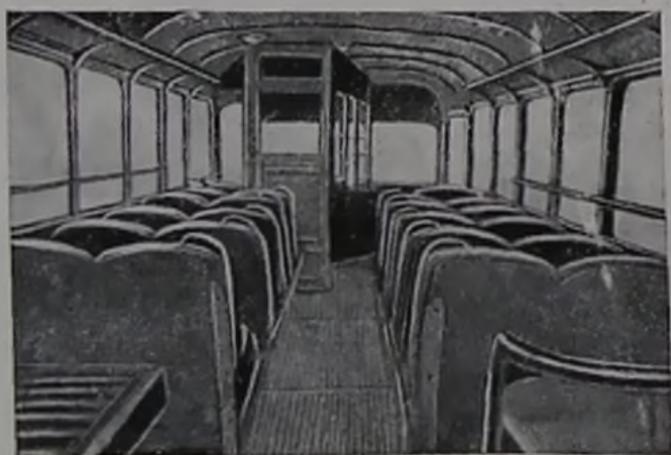
Рис. 3. Наружный и внутренний вид троллейбуса типа ЛК.

Первые троллейбусы типа ЛК, изготовленные в 1933—1934 гг. (рис. 3), имели ряд существенных недостатков.

Их кузова были громоздки, не имели современной обтекаемой формы. Тяговая электроаппаратура была расположена в

отдельных ящиках под кузовом. С первых же дней эксплуатации выяснилось, что такое расположение неудачно. При атмосферных осадках и особенно в период снеготаяния электроаппаратура забрызгивалась водой и загрязнялась, вызывая ухудшение электрической изоляции и, как следствие, увеличение утечки тока.

Крайне слабым местом в троллейбусах типа ЛК была силовая передача — карданный вал, главная передача и полуоси. В отличие от современной червячной передачи, главная передача первых машин была шестеренного типа. Пара цилиндрических и пара конических шестерен осуществляли передачу крутящего момента от карданного вала к полуосям.

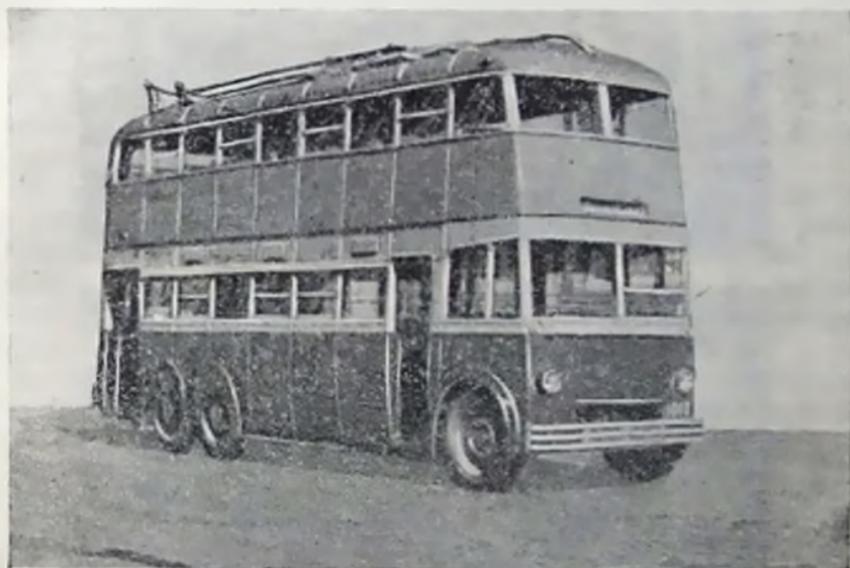
Рис. 6. Наружный вид двухэтажного троллейбуса типа ЯТБ-3.

Следующей ступенью развития и технического усовершенствования троллейбуса явилось создание специалистами и рабочими Ярославского автозавода двухэтажного троллейбуса типа ЯТБ-3. Этот троллейбус был выпущен в эксплуатацию в день выборов в Верховный Совет РСФСР — 26 июня 1938 г. Освоение двухэтажного троллейбуса с металлическим кузовом сварной конструкции явилось большим достижением нашей отечественной промышленности.

На рис. 6 и 7 показан двухэтажный троллейбус отечественного производства.

Дверь для входа и выхода пассажиров была одна, четырехстворчатая, а против нее устроена винтовая лестница, ведущая на второй этаж. Затем, в порядке модернизации, была устроена вторая дверь. Открывание и закрывание дверей производилось водителем из кабины, с помощью сжатого воздуха.

На двухэтажном троллейбусе была устроена тройная система тормозов: пневматический и электрический тормоза с приводом от ножной педали и механический колесный тормоз с ручным рычажным приводом.

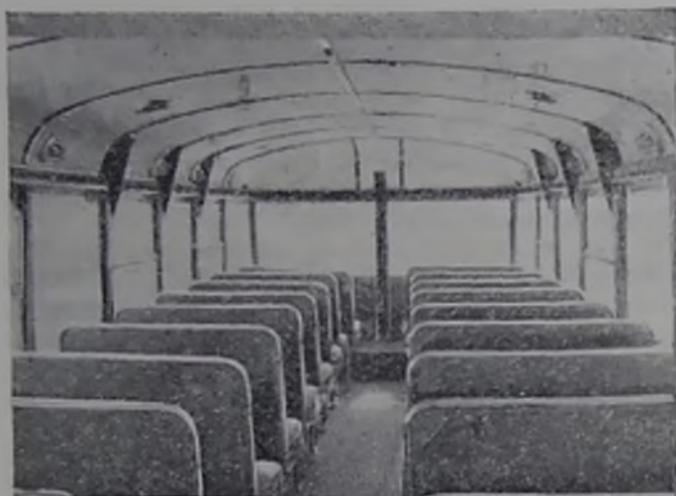
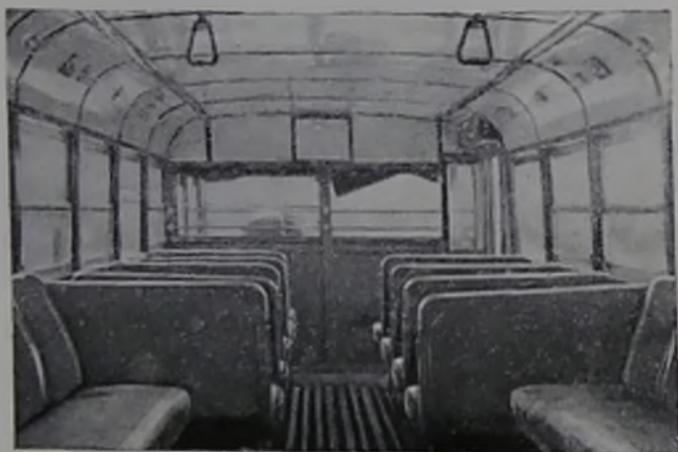
Рис 7. Внутренний вид первого и второго этажей троллейбуса типа ЯТБ-3.

Пассажирские салоны первого и второго этажей были оборудованы мягкими диванами с плюшевой обивкой и отличались большим комфортом.

В отличие от предыдущих типов троллейбусов каркасы диванов — легкие и изящные — были изготовлены из трубчатых профилей эллиптического сечения и оказались достаточно прочными в эксплуатации.

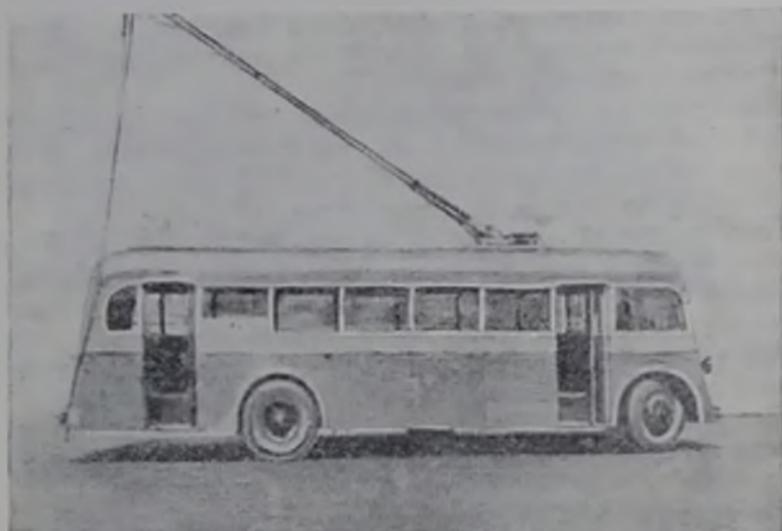
Рис. 8 Наружный вид троллейбуса типа ЯТБ-4А.

Опыт, накопленный заводами-изготовителями и эксплуатационными троллейбусными предприятиями, позволил в 1940 г. выпустить модернизированный тип одноэтажного троллейбуса, в котором было воплощено наибольшее количество конструктивных усовершенствований. Это был троллейбус типа ЯТБ-4А (рис. 8). В нем была значительно улучшена конструкция кузова, с постановкой облегченных каркасов пассажирских диванов; удобно размещено электрическое оборудование; в карданной передаче введены фланцевые соединения, позволяющие демонтировать кардан без разборки; неудачный мотор-компрессор типа ЯТБ-1 заменен более мощным и выполнено множество других улучшений.
