## 10. АВТОМОБИЛИ КАЗ-608 И КАЗ-608Б

КАЗ-608 «Колхида» (1963-1964 гг., опытные образцы)  
КАЗ-608 «Колхида» (1967-1976 гг., серийное производство)  
КАЗ-608Б «Колхида» (1965-1967 гг., опытные образцы)

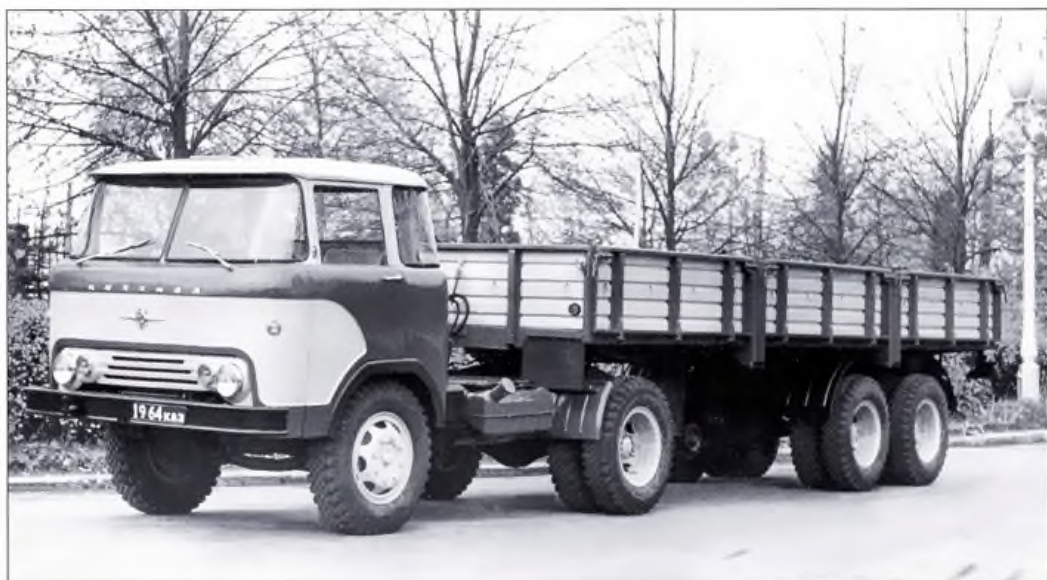
▲ У новой «Колхиды» несколько изменился внешний вид, который стал более законченным и лаконичным. Обратите внимание, что на опытном автомобиле опять стоят цельные панорамные ветровые стекла, хотя все серийные автомобили в то время выпускались с составными стеклами

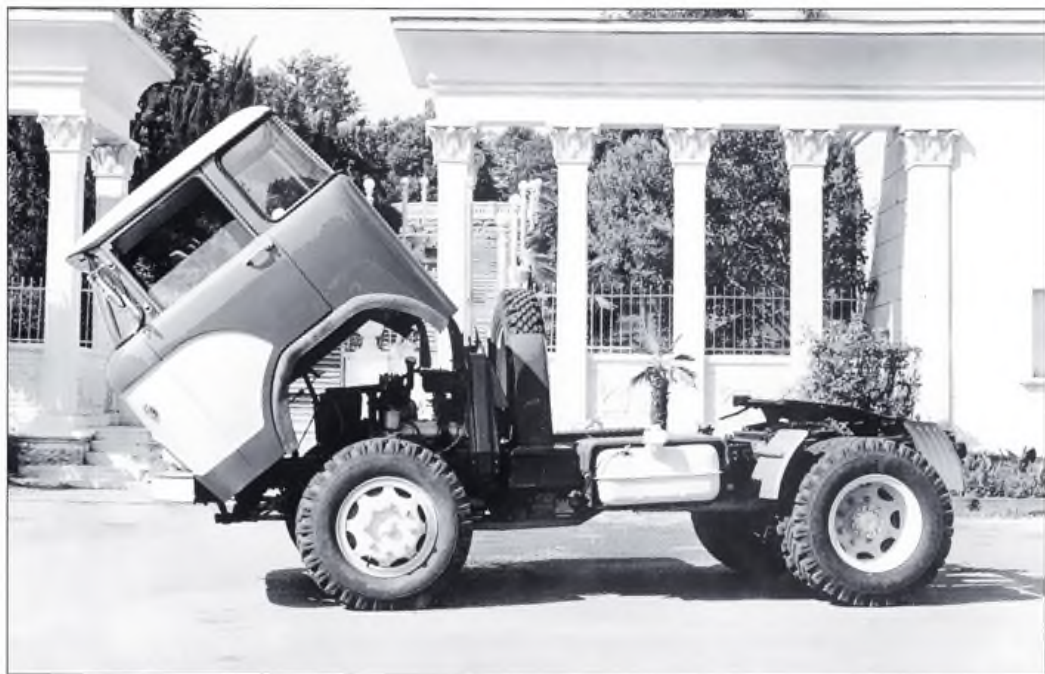
▲ На КАЗ-608 кабина получила возможность откидываться вперед для доступа к двигателю

Кабина на новом тягаче теперь могла опрокидываться на двух шарнирах вперед под углом 45 градусов. В обычном же (рабочем) положении она закреплялась на опорной поперечине рамы специальным механизмом. Опрокидывание кабины вперед позволило организовать хороший доступ к двигателю, а цельноштампованный, герме-

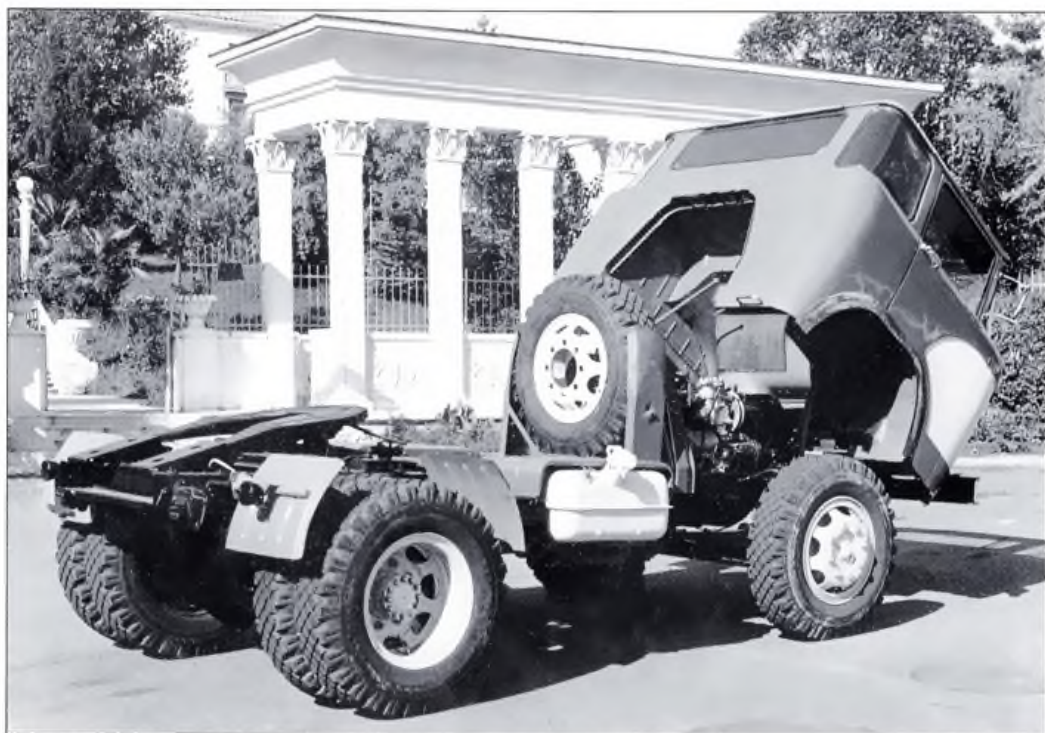
▲ Запасное колесо на опытном тягаче установлено за кабиной по центру, но на серийных КАЗ-608 оно будет смещено к правому борту

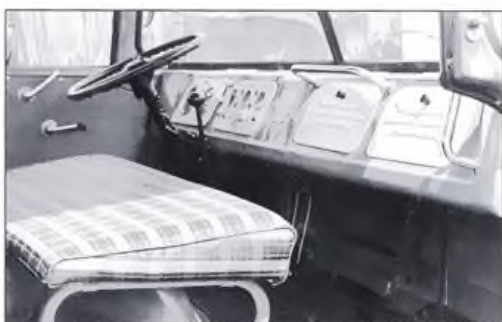
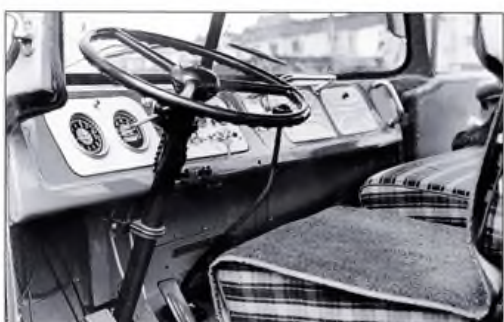
▲ Кабина на «Колхиде» была без изысков, и в то же время для начала 60-х она считалась весьма комфортабельной ▲

тичный пол надежно защищал от проникновения выхлопных газов в салон. Внутри кабины стала просторнее благодаря смещению двигателя назад и вниз. Но самое главное отличие от кабины КАЗ-606 заключалось в том, что она стала трехместной. Само собой, позади сидений по-прежнему располагалось спальное место, ставшее более удобным. К тому же, кабина КАЗ-608 стала на порядок комфортнее для водителя благодаря наличию отопителя и стеклоомывателя с приводом от ножного насоса.

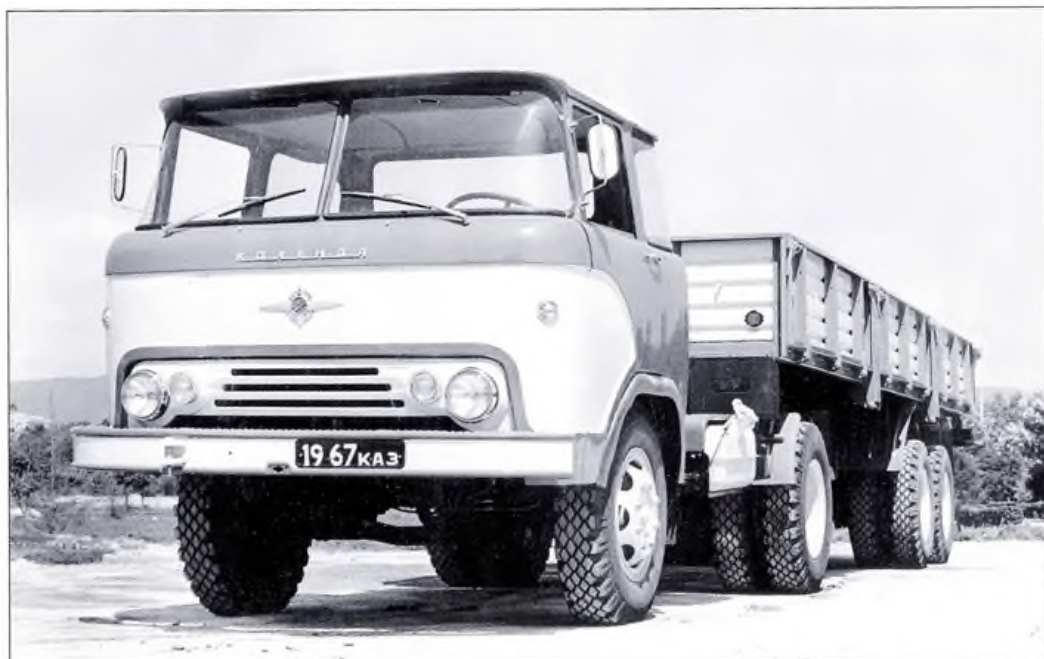
▲ На опытных КАЗ-608 и КАЗ-608Б спереди стояла большая эмблема-кокарда – на серийных машинах ее не ставили

Завод им. Лихачева нашел возможность обеспечивать КАЗ двигателями ЗИЛ-130 только в 1967 г. — соответственно, в том же году кутаисские автомобилестроители дали стране первые свои седельные тягачи с новым силовым агрегатом. К сожалению, с серийных машин исчезла красивая хромированная эмблема-кокарда, красовавшаяся на всех опытных и предсерийных образцах КАЗ-608. С 1968 г. на КАЗ-608 перестали устанавливать как обязательное оборудование и противотуманные фары. Но были и позитивные изменения: в том же 1968 г. двигатели «Колхид» получили биметаллические сталеалюминиевые тонкостенные вкладыши шатунных подшипников и полнопоточную масляную центрифугу вместо двух масляных фильтров грубой и тонкой очистки в системе смазки, а модернизация редуктора заднего моста позволила закрыть вопрос с невысокой надежностью сателлитов. Чуть позже изменениям подверглись кабина (были доработаны передняя часть каркаса и запорный механизм). В 1969 г. на «Колхиды» стали устанавливать топливные баки от ЗИЛ-130В1 вместимостью по 125 л каждый

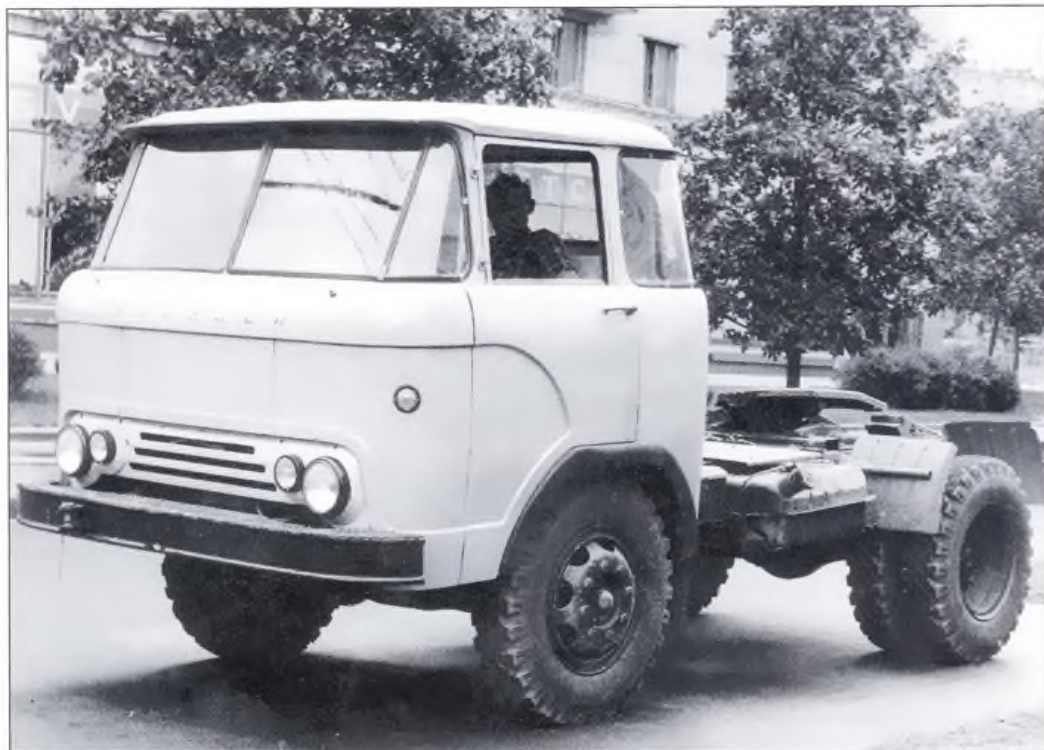
▲ Серийный автомобиль КАЗ-608 первых выпусков. На автомобиле еще присутствуют противотуманные фары и брызговики задних колес. Фото А. Новикова

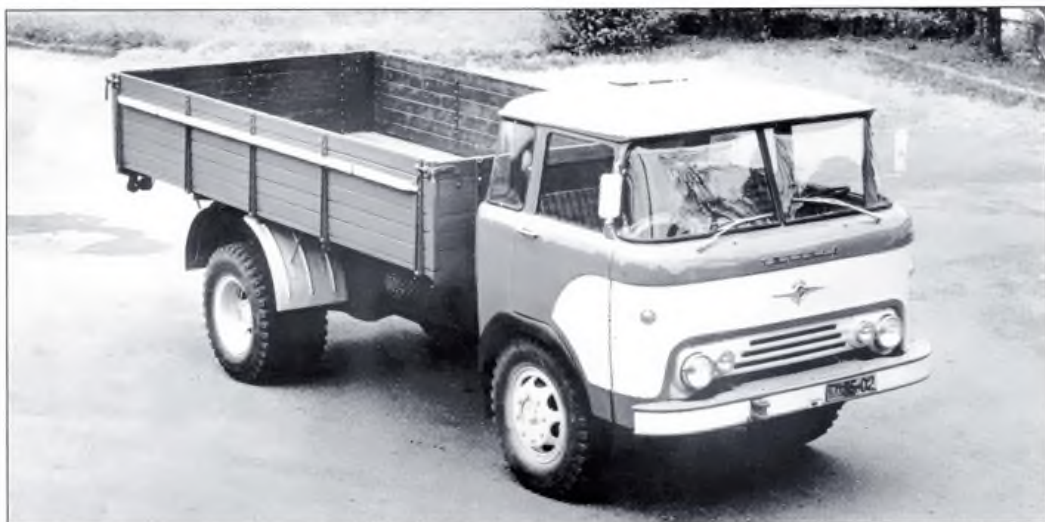
⤴ Опытный автомобиль КАЗ-605, унифицированный с тягачом КАЗ-608 (возможно, что его правильный индекс КАЗ-607). На этой машине стоит кабина с единственным вентиляционным лючком в крыше над спальным местом и грузовая платформа с деревянными бортами

При постановке на производство нового седельного тягача была сделана очередная попытка наладить серийное производство бортового автомобиля КАЗ-605 «Колхида» — теперь уже максимально унифицированного с КАЗ-608. Снова были изготовлены опытные образцы грузовика в двух различных вариантах исполнения — с обычной деревянной платформой с 3 открывающимися бортами и с металлической платформой

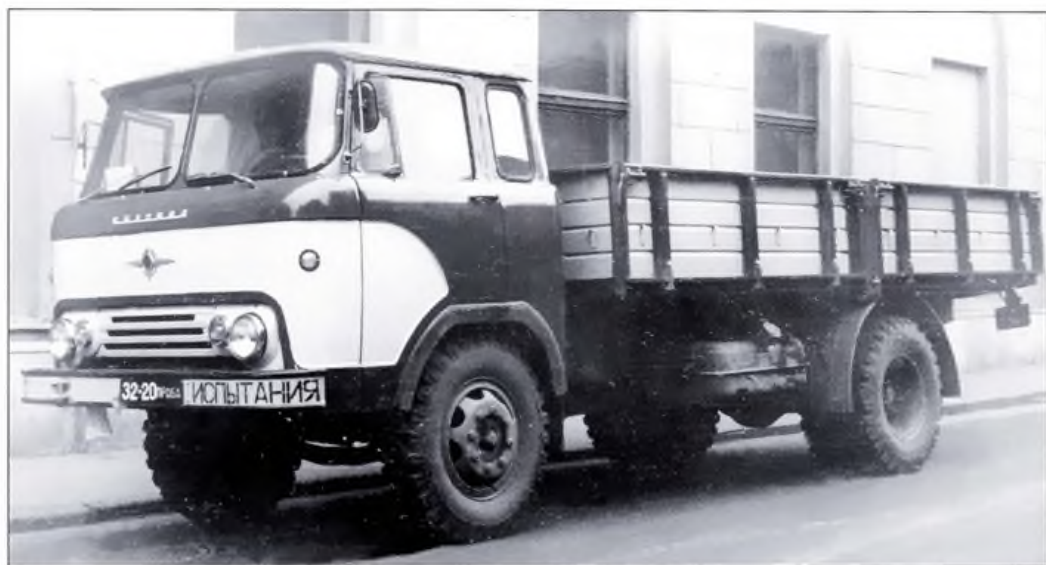
▲ Бортовой автомобиль КАЗ-605 с металлической грузовой платформой, по форме бортов унифицированной с полуприцепом КАЗ-717. Обратите внимание на упрощенное боковое окошко кабины после водительской двери – оно характерно для всех автомобилей КАЗ-608 поздних серий. Фотография сделана в Москве А. Новиковым

с 5 открывающимися бортами (последняя была унифицирована с платформой полуприцепа КАЗ-717). Но до серийного производства дело опять так и не дошло. Больше к теме КАЗ-605 на заводе никогда не возвращались.

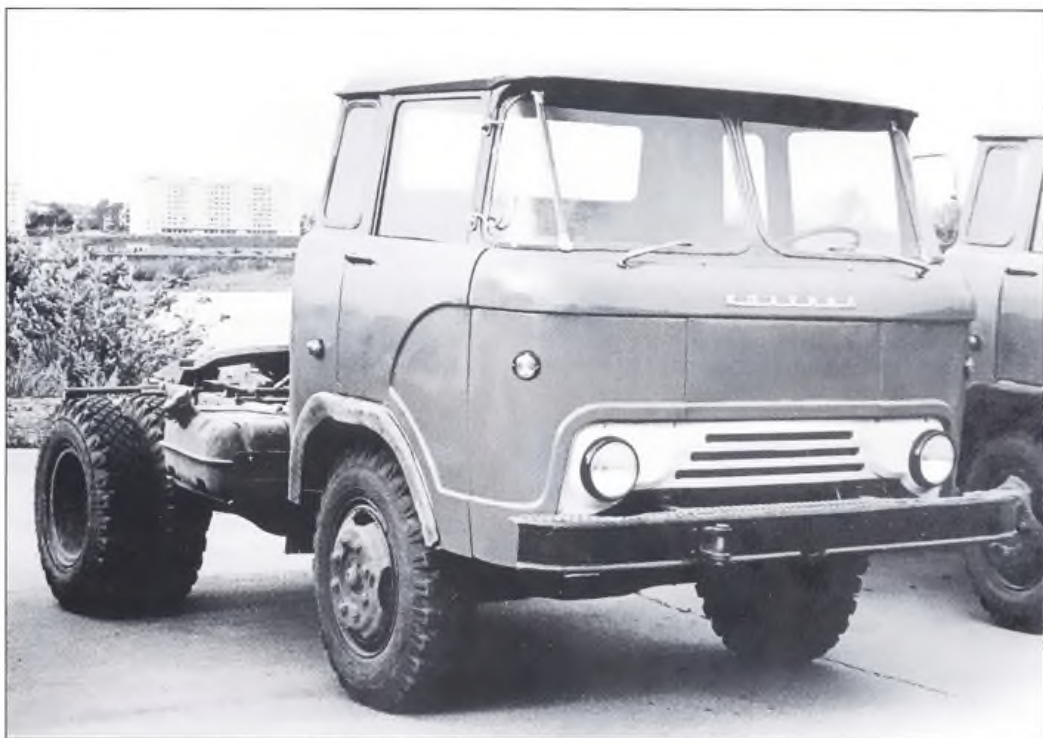
▲ Серийный автомобиль КАЗ-608. С 1968 г. на тягач перестали устанавливать противотуманные фары и панорамные стекла в задних стойках кабины

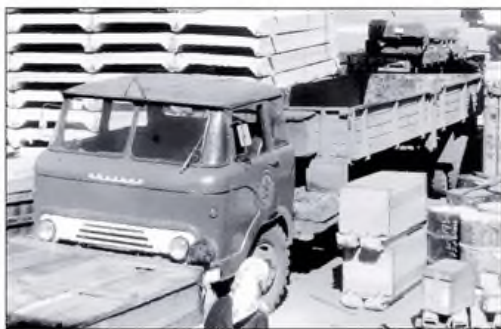
▲ Автомобиль переходного выпуска. Дополнительные фары уже отсутствуют, но в задних стойках кабины еще стоят панорамные стекла. Фото Л. Сулавичюса

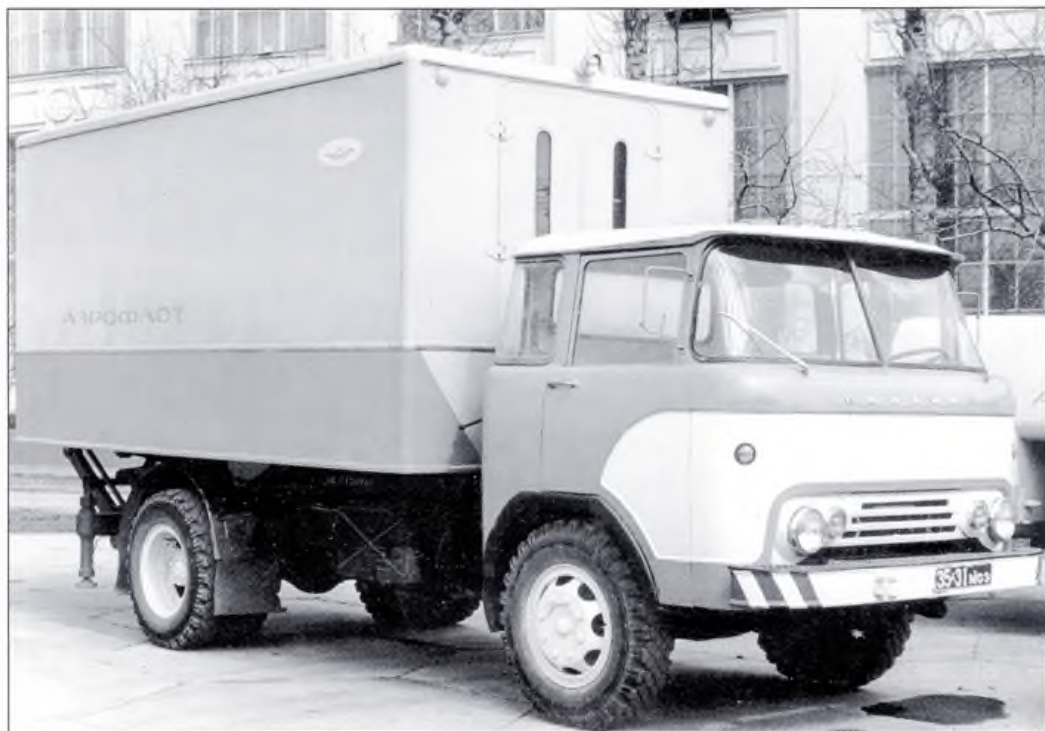
▲ А с 1968 по 1971 г. опытным заводом № 85 ГА на удлиненном шасси КАЗ-608 «Колхида» с базой 3500 мм изготавливались аэродромные автолифты АЛ-3. На снимке машина 1968 г. выпуска. Фото А. Новикова

Топливозаправщик ТЗ-2 предназначался для заправки топливом самолетов и вертолетов гражданской авиации с емкостью баков до 6000 л. Его цистерна выполнялась из алюминивно-магниевого сплава толщиной 6 мм. Аэродромные автолифты АЛ-3 изготовлялись небольшими партиями в 1968–1973 г. на удлиненном шасси КАЗ-608 (с базой 3500 мм) и предназначались для перевозки и погрузки на ВС типа Ил-18 и Ту-104 бытового оборудования и контейнеров с продуктами питания. Агрегат АЦЗ-100 необходим при заправке самолетов топливом, поступающим к месту стоянки ВС по подземным топливопроводам централизованной системы заправки самолетов (ЦЗС).

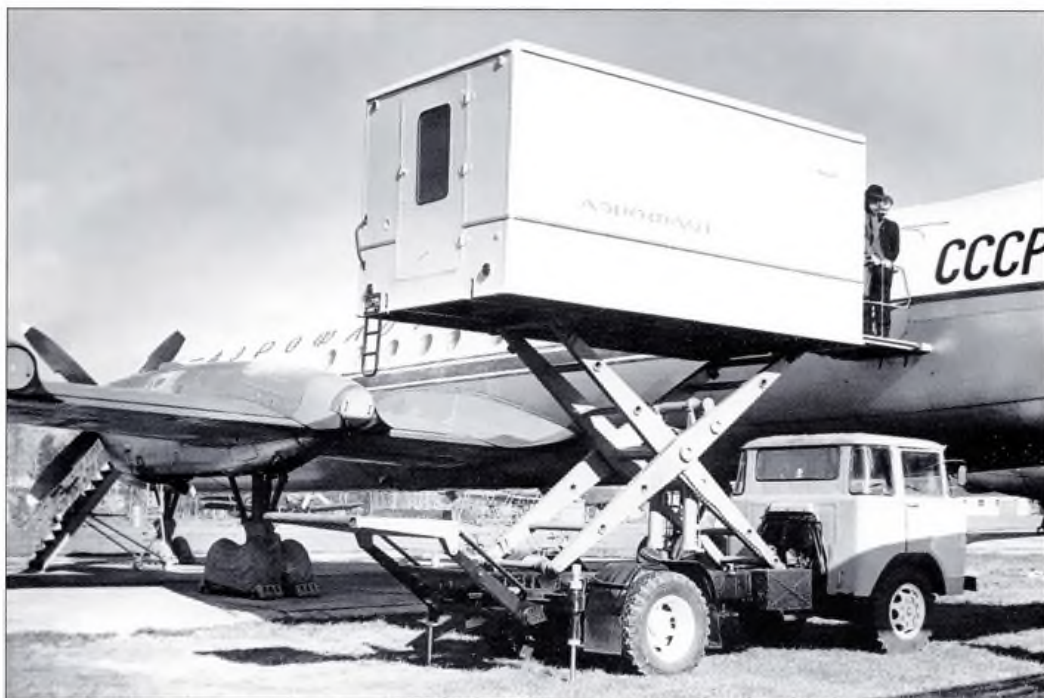
▲ Автолифты предназначались для обслуживания самолетов гражданской авиации, так как обычные грузовики до них уже не дотягивались
