Rauchzeichen über Moosach

2012 begann Meiller mit der Restauration eines 1963er Kaelble KDV 22 E8. Zur Bauma 2016 wurde er fertig. Zeit, die Geschichte zu erzählen.

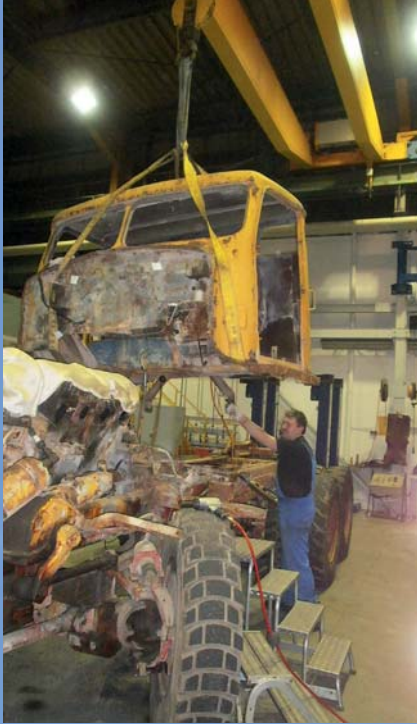
Wieder auferstanden: Auf der Bauma feierten nicht nur neue Meiller-Kipper Premiere, sondern auch der Kaelble

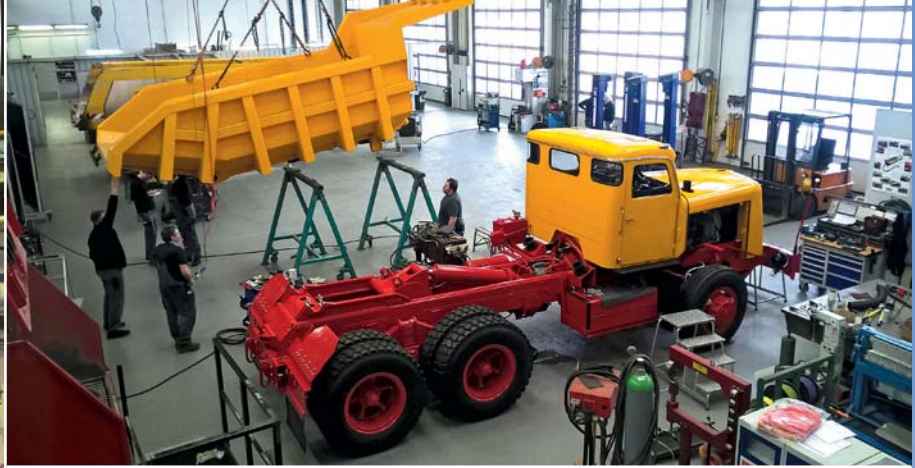
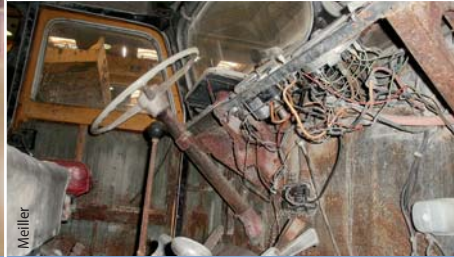
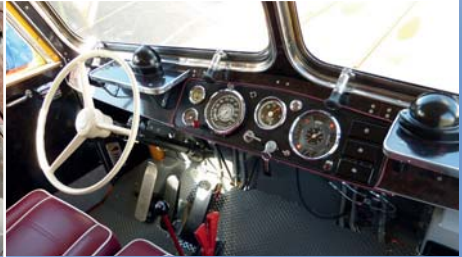
Viel Arbeit: Zwar war der Kaelble komplett, aber so ramponiert, dass fast jedes Teil komplett neu aufgearbeitet oder ersetzt werden musste. Sebastian Schmidt beim Abheben der Kabine (links), Blick ins Interieur vor und nach der Restauration, „Hochzeit“ von Fahrgestell und Mulde (oben)

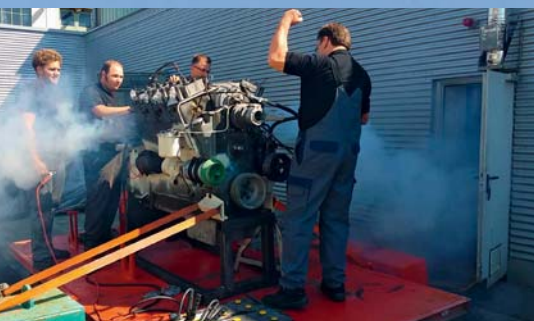
Jubelrufe: erster Start des Motors, drei Jahre nach Restaurationsbeginn

Weniger schlimm stand es um den Motor, der nach komplettem Zerlegen und Überarbeiten (samt neuer Ventile, die man in Spanien auftrieb) im September 2015 das erste Mal gestartet wurde und für Jubelrufe bei den Beteiligten sorgte. Dafür forderte das Fahrerhaus Geduld: Die Substanz stimmte und kein Teil fehlte, doch bei genauerem Hinsehen wurde klar, dass fast jedes Blechteil irgendwie angegriffen war. Die Frontmaske wurde in mühevoller Spenglerarbeit neu ausgeklopft, alle schadhafte Stellen verzinkt und
